Zone 30 : suivi du bilan

Contexte

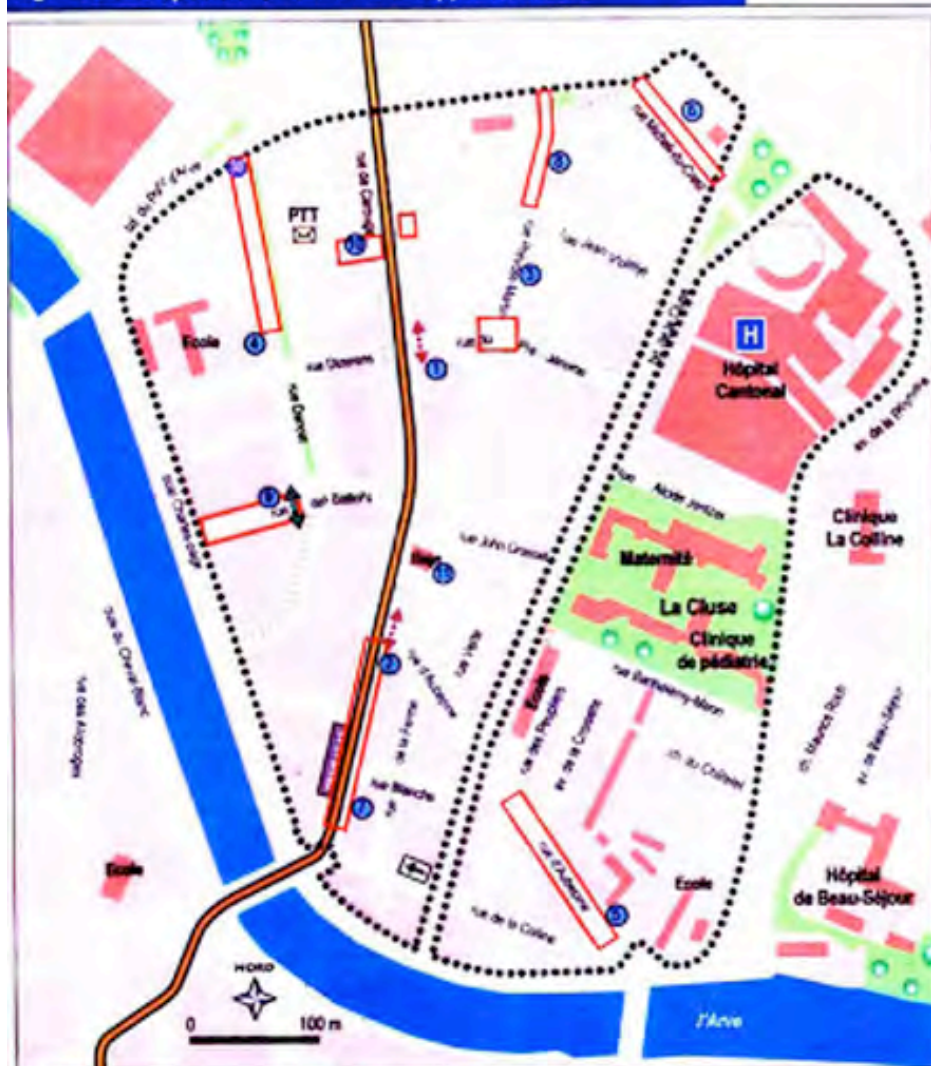
Figure 10 : Propositions de mesures supplémentaires

Pour chacun des secteurs identifiés, des mesures complémentaires de type "provisoire" seront analysées en concertation avec le SMO et l'OTC.

1. **Mesures supplémentaires** demandées selon illustration de la page précédente, tirées du bilan:
 - a. Entre de zone : rue de l'Aubépine (vitesse trop élevée)
 - b. Entrée de zone : rue de Carouge
 - c. Rue Dancet (vitesse trop élevée)
 - d. Entrée de zone : rue Prévost-Martin
 - e. Carrefour des rues Pré-Jérôme – Prévost-Martin
2. Assainissement du carrefour rue de Carouge / bd du Pont-d'Arve, à la sortie de la zone 30 : le point le plus dangereux du quartier.
3. Rue Micheli-du-Crest : à transformer en **zone de rencontre** (voir remarque fiche 2 Chaumettes)
4. Remarques des habitants à prendre en compte, voir le PV de la réunion du 18 septembre 2006

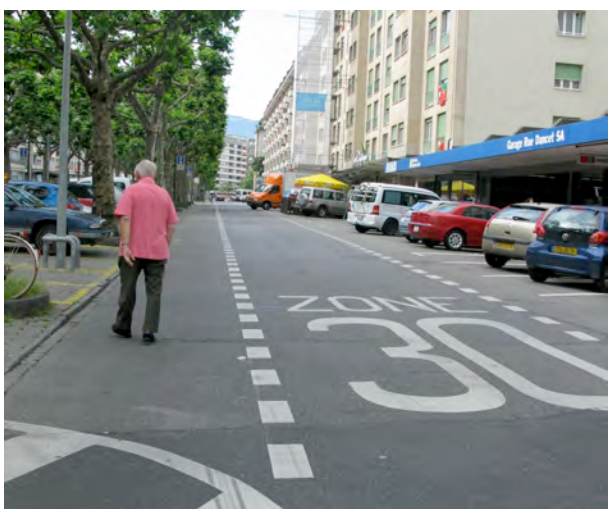
Dancet : Trop droit, trop rapide....

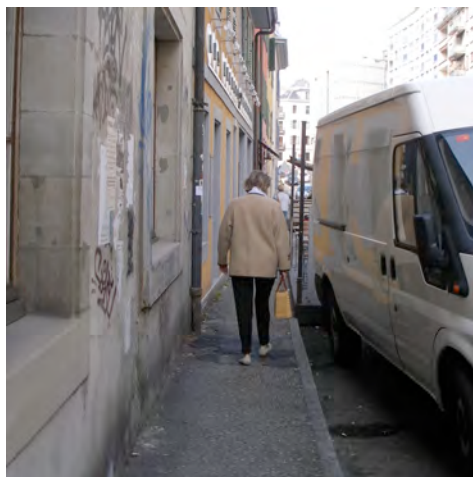
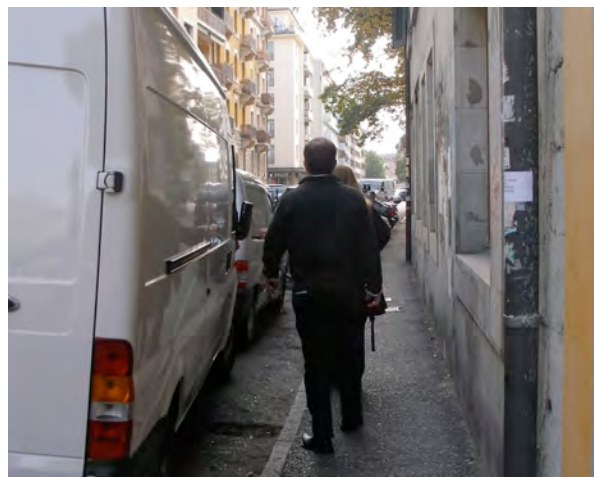
Rue Prévost-Martin : Trop étroit
