Zone 30 : suivi du bilan

Contexte

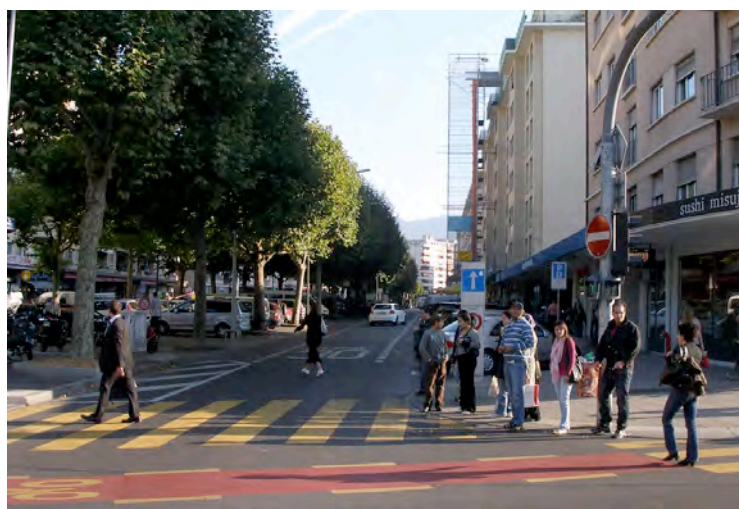
Dancet : Trop droit, trop rapide....

1. **Mesures supplémentaires** demandées selon illustration de la page précédente, tirées du bilan:
 - a. Entre de zone : rue de l'Aubépine (vitesse trop élevée)
 - b. Entrée de zone : rue de Carouge
 - c. Rue Dancet (vitesse trop élevée)
 - d. Entrée de zone : rue Prévost-Martin
 - e. Carrefour des rues Pré-Jérôme – Prévost-Martin
2. Assainissement du carrefour rue de Carouge / bd du Pont-d'Arve, à la sortie de la zone 30 : le point le plus dangereux du quartier.
3. Rue Micheli-du-Crest : à transformer en **zone de rencontre** (voir remarque fiche 2 Chaumettes)
4. Remarques des habitants à prendre en compte, voir le PV de la réunion du 18 septembre 2006
